Asbestinventarisatetest

Boomsestraat 210, 2845 Niel

Attestnummer : 20240306-000312.000

Uitgegeven op : 06.03.2024

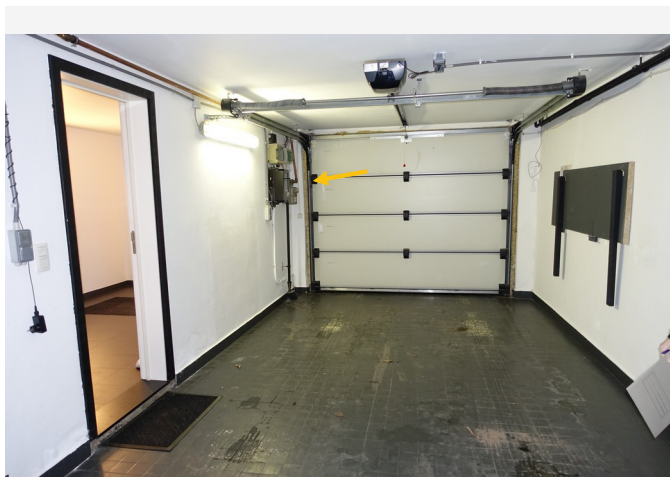
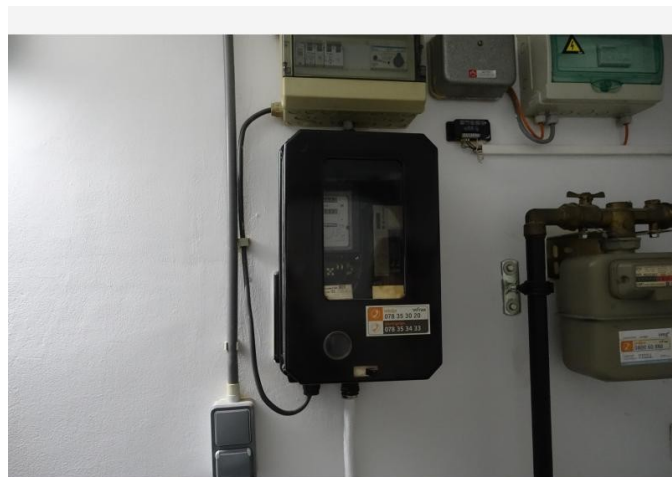
Overzichtsfoto

Detailfoto

Het asbestmateriaal valt onder de mijlpaal van 2040.

Eindbeoordeling materiaalrisico	Laag materiaalrisico en/of verlaagde kans op vezelvrijgave
---------------------------------	------------------------------------------------------------

Gebondenheid	Categorie 1: hechtgebonden in oorsprong
Asbestsoort (vezeltype)	Crocidoliet aanwezig
Asbestconcentratie	Laag (< 50%)
Afschermingsgraad van het gehele materiaal	Geheel of deels (ook) vrij aan de binnenlucht
Toestand van het materiaal	Onbeschadigd, niet verweerd

Beschrijving	Elektriciteitsteller
Omgeving	Binnen
Primaire drager	Binnenwand
Asbestmateriaal	Plaat, paneel, tablet - Type Bakeliet
Bindmiddel van asbestmateriaal	Kunststof of -hars
Gebondenheid op basis van bindmiddel	Hecht
Hoeveelheid (oppervlakte - dikte - aantal)	• 0,40 m ² - 1,00 cm - 1 stuk
Totaal volume	0,004 m ³
Eenvoudig bereikbaar	Ja
Bevestigingswijze	• Geschroefd
Identificatiemethode	Vaststelling zonder monsternamen

Zorgvuldig beheren

- Zorg voor een veilig beheer. Vermijd het beschadigen van het asbestmateriaal. Controleer de toestand jaarlijks op wijzigingen.

- Eenvoudige handelingen: mag via doe-het-zelf of door werknemer(s) met opleidingsattest eenvoudige handelingen
Kan eenvoudig verwijderd en vervangen worden door een werknemer die op de hoogte is van electriciteit.

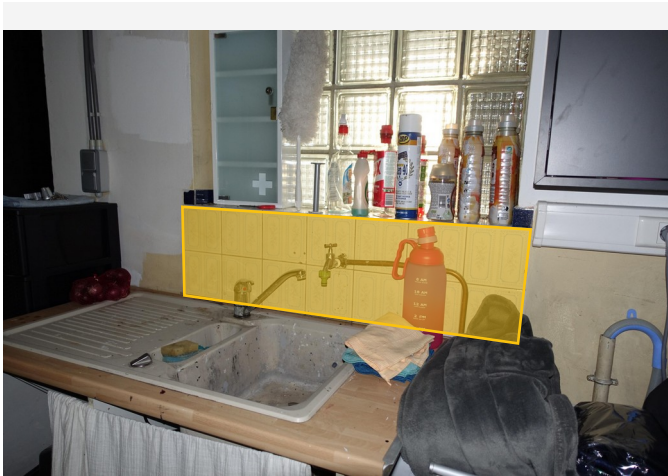
Vrije foto

Het materiaal is asbestverdacht. Het materiaal kon op het moment van de inspectie niet nader worden onderzocht. Asbestverdachte toepassingen dienen steeds te worden behandeld als asbesthoudend. Dit om potentiële vrijgave te voorkomen. Bij onderhouds-, renovatie- of sloopwerken dient er een analyse te worden uitgevoerd voorafgaand aan de werken.

Identificatiemethode	Redelijk vermoeden
Primaire drager	Binnenwand
(Asbest)materiaal	In-situ afwerkingslagen - Lijmlaag
Bindmiddel	Cement
Gebondenheid bindmiddel	Hecht

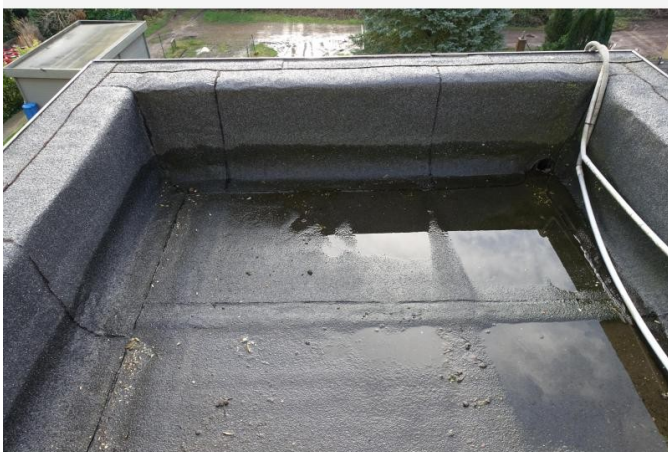
Vrije foto

Het materiaal is niet asbesthoudend, visueel erkend door ervaring deskundige.

Identificatiemethode	Vaststelling & expertise (niet-asbestverdacht)
Primaire drager	Plat dak
(Asbest)materiaal	Dak- en gevelbekleding - Roofing
Bindmiddel	Bitumen (roofing, teer, asfalt)
Gebondenheid bindmiddel	Hecht

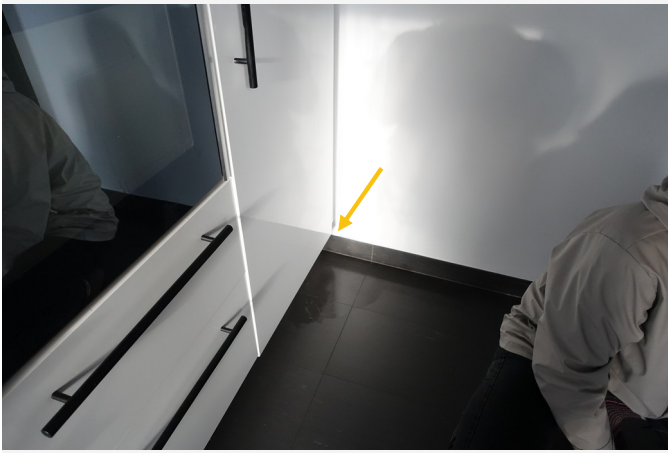
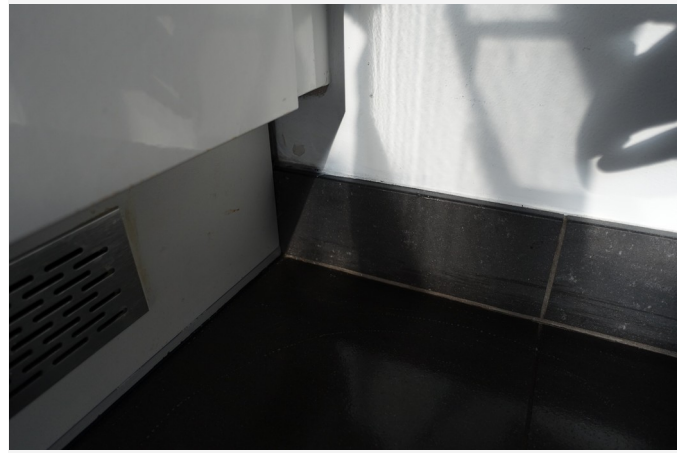
Fiche 4: Pleisterwerk muren

Overzichtsfoto

Detailfoto

Geen asbest

#	Type	Referentie	Resultaat
4.1	Mengmonster	1.1 pleisterwerk muren	Geen asbest

Primaire drager	Binnenwand
Bindmiddel van materiaal	Gips - kalk
Gebondenheid op basis van bindmiddel	Niet-hechtgebonden
Hoeveelheid (oppervlakte - dikte - aantal)	• 570,00 m ² - 1,00 cm - 1 stuk
Totaal volume	5,70 m ³
Identificatiemethode	Vaststelling met monstername
Destructieve handeling voor identificatie	Nee

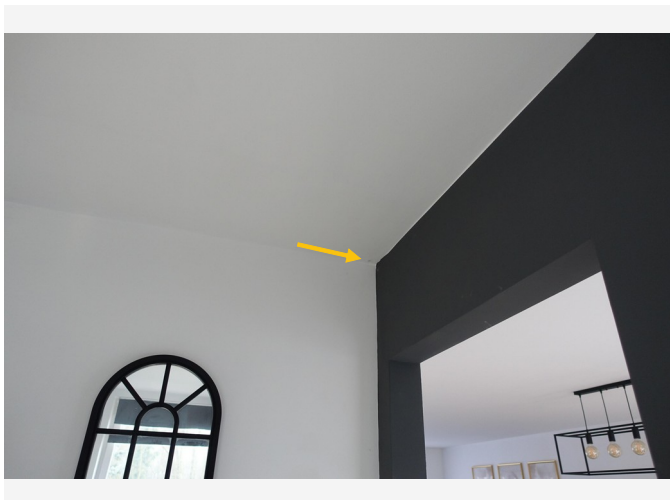
Fiche 5: Pleisterwerk plafond

Overzichtsfoto

Detailfoto

Geen asbest

#	Type	Referentie	Resultaat
5.1	Mengmonster	1.2 pleisterwerk plafond	Geen asbest

Bindmiddel van materiaal	Gips - kalk
Gebondenheid op basis van bindmiddel	Niet-hechtgebonden
Hoeveelheid (oppervlakte - dikte - aantal)	• 201,00 m ² - 1,00 cm - 1 stuk
Totaal volume	2,01 m ³
Identificatiemethode	Vaststelling met monstername
Destructieve handeling voor identificatie	Nee
